**OBSTACLES A LA MONTAISON DES SAUMONS SUR L'ALAGNON
DE LA CONFLUENCE AVEC L'ALLIER
JUSQU'AU COMPLEXE HYDROELECTRIQUE DE CHAMBEZON
D'après le rapport des données biologiques du LOGRAMI 2009**

Dr LAIZEAU Yann
Président Vet'Eau Pêche

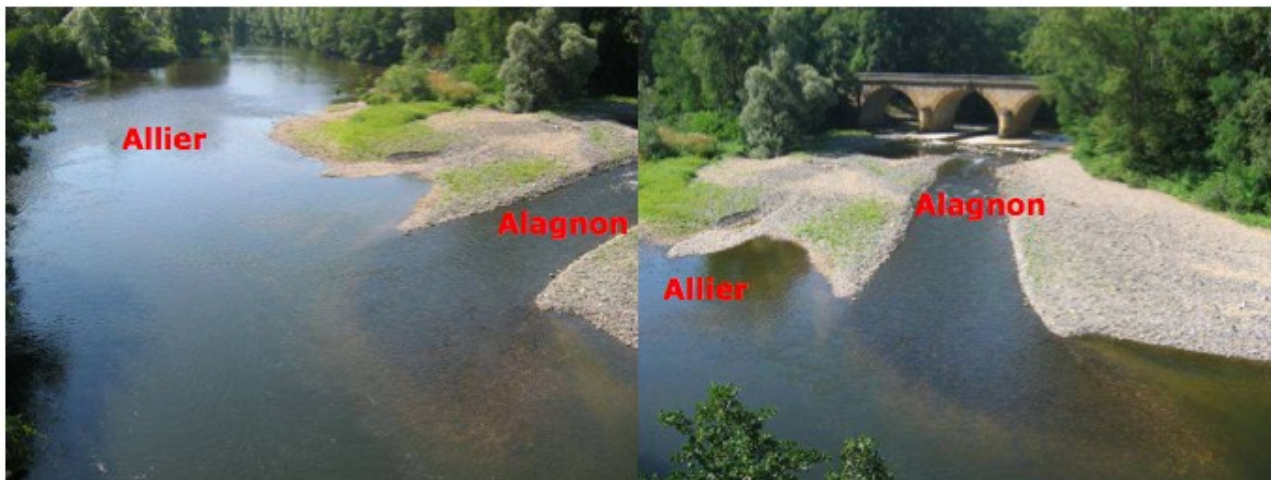
**Figure 201 : Confluence Allier Alagnon le 29/07/09
(Débit Allier 9 m³/s et débit Alagnon 1 m³/s) (Source : LOGRAMI)**

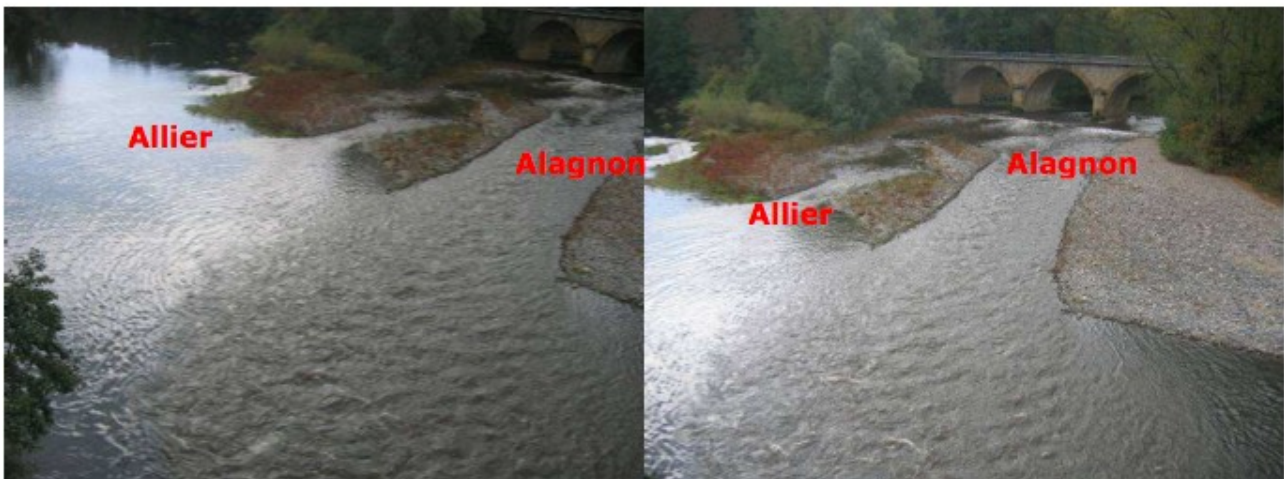
**Figure 202 : Confluence Allier Alagnon le 22/10/09
(Débit 10 m³/s sur chaque rivière) (Source : LOGRAMI)**

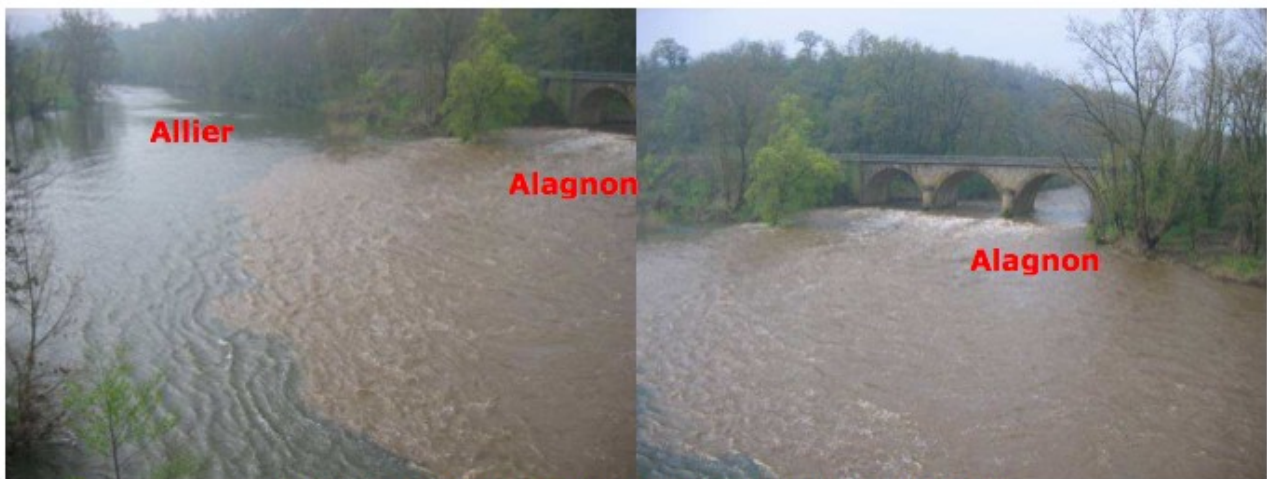
**Figure 203 : Confluence Allier Alagnon le 21/04/09
(Débit Allier 66 m³/s ; débit Alagnon 90 m³/s) (Source LOGRAMI)**

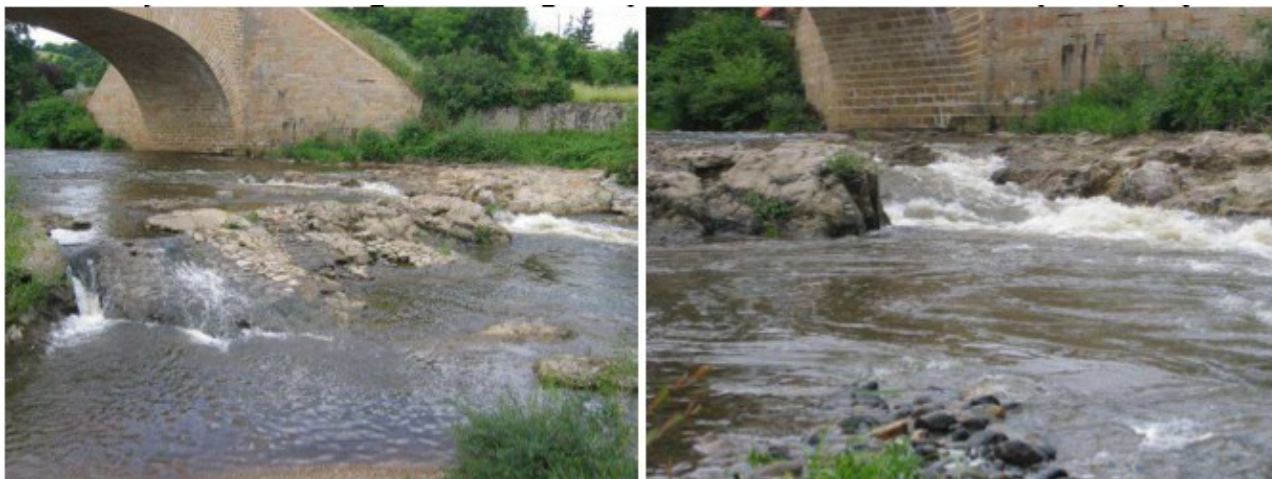
SEUIL DE GRAND PONT
franchissable sans difficultés

**Figure 208 : Seuil de Grand Pont le 10 juin 2009 (débit de 7,7 m³/s)
(Source : LOGRAMI)**

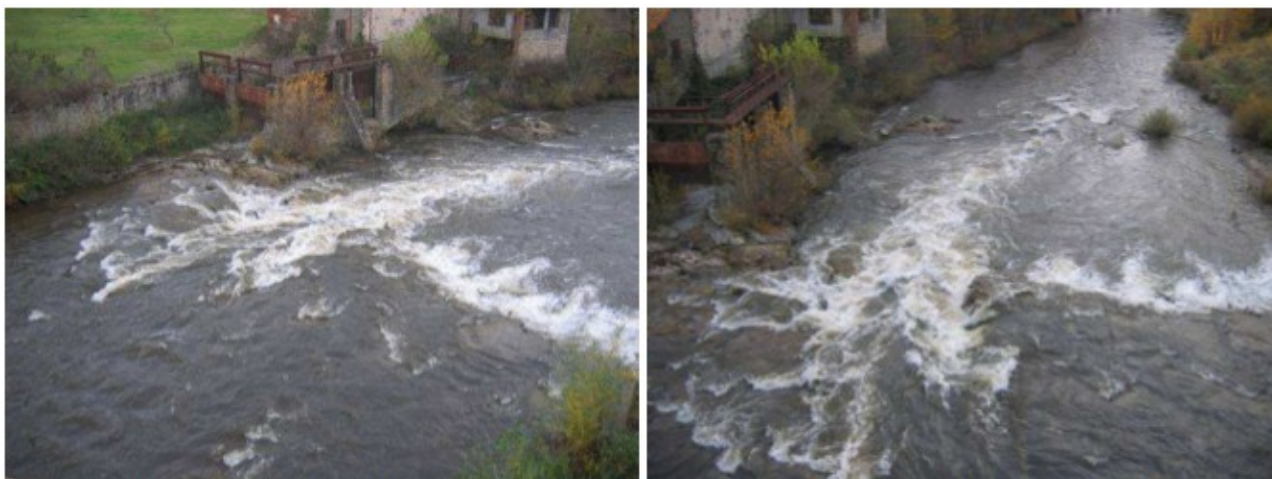
**Figure 209 : Seuil de Grand Pont le 5 novembre 2009 (débit de 21 m³/s).
(Source : LOGRAMI)**

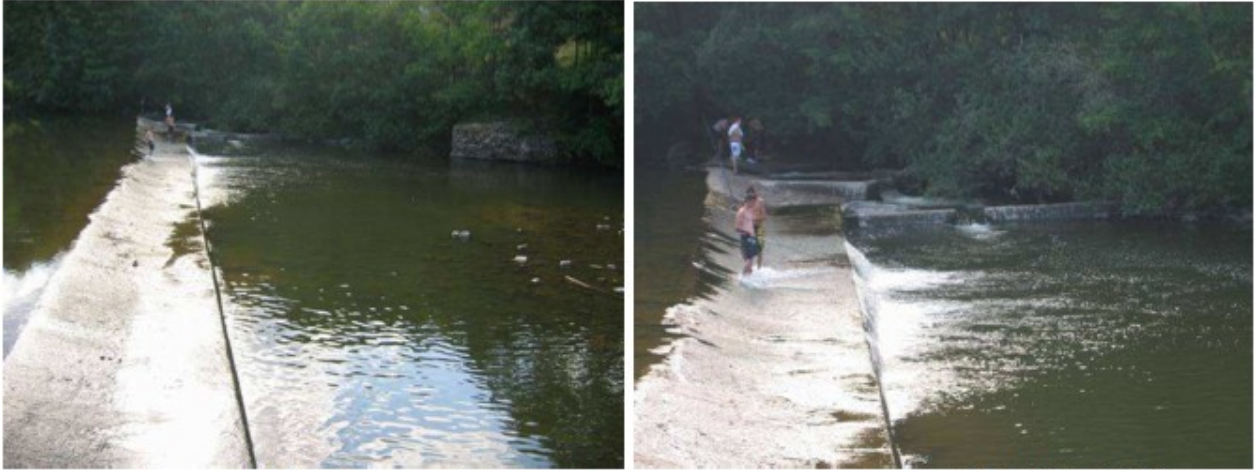
Correctement franchissable, sauf pour des débits inférieurs à 5m³/s

Figure 210 : Barrage de Lempdes et passe à poissons le 29 juillet 2009 (Débit de 1 m³/s). (Source : LOGRAMI)

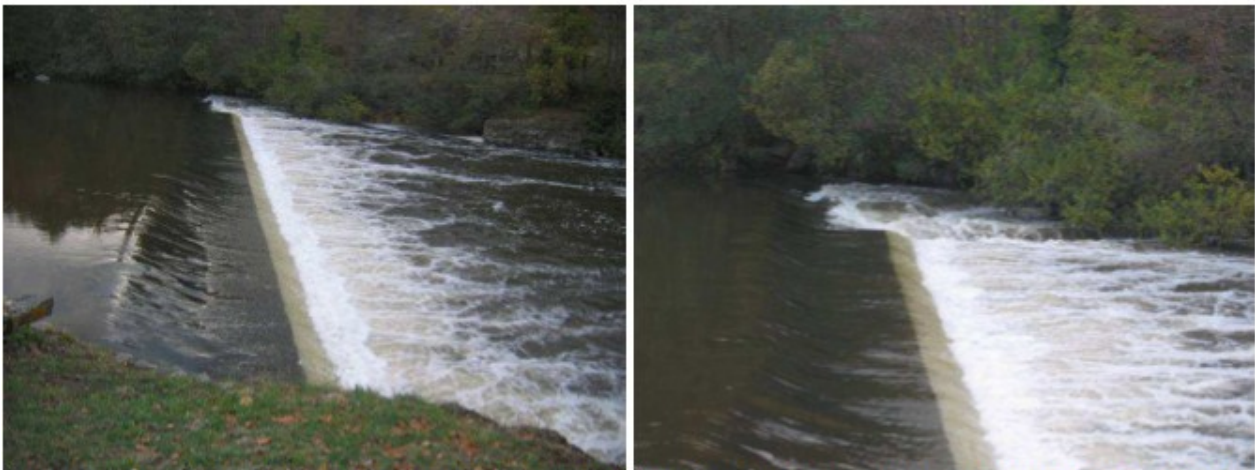
Figure 211 : Barrage de Lempdes et passe à poissons le 5 novembre 2009 (Débit de 21 m³/s). (Sources LOGRAMI)

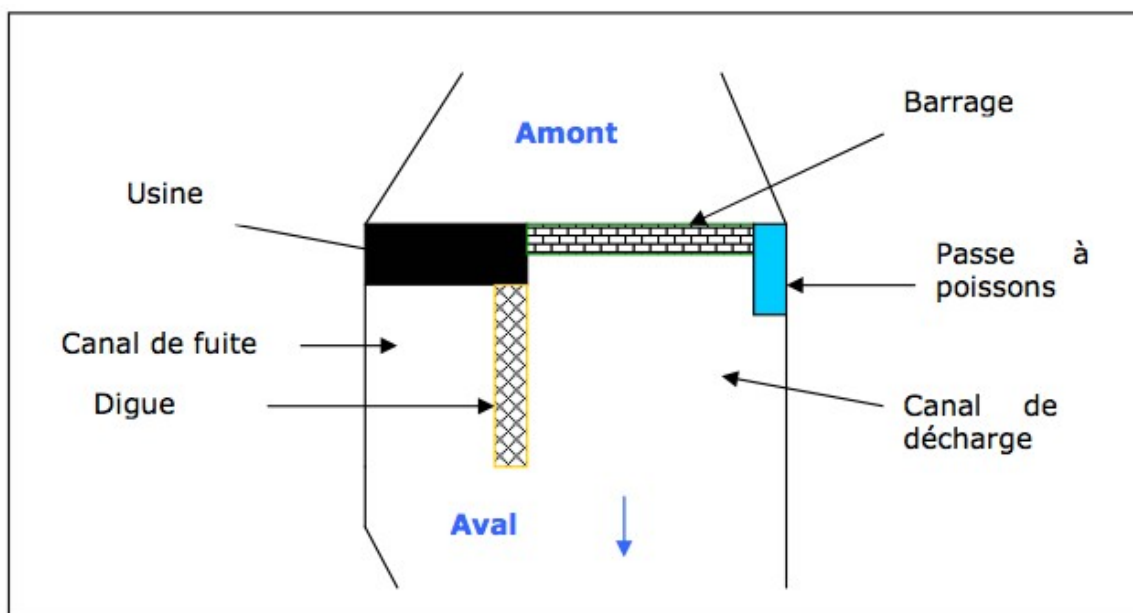
Franchissement difficile, spécialement pour des débits supérieurs à 15m³/s. La passe à poissons semble présenter des dysfonctionnements de par sa situation à l'opposé du canal de fuite de l'usine, la présence d'une digue de séparation et un fréquent encombrement par manque d'entretien.

Figure 212 : Schéma de la configuration du complexe hydroélectrique de Chambezon sur l'Alagnon) (Source LOGRAMI)

La simple suppression de la digue entre le canal de fuite et le canal de décharge et un meilleur entretien amélioreraient significativement les performances de la passe à poissons.

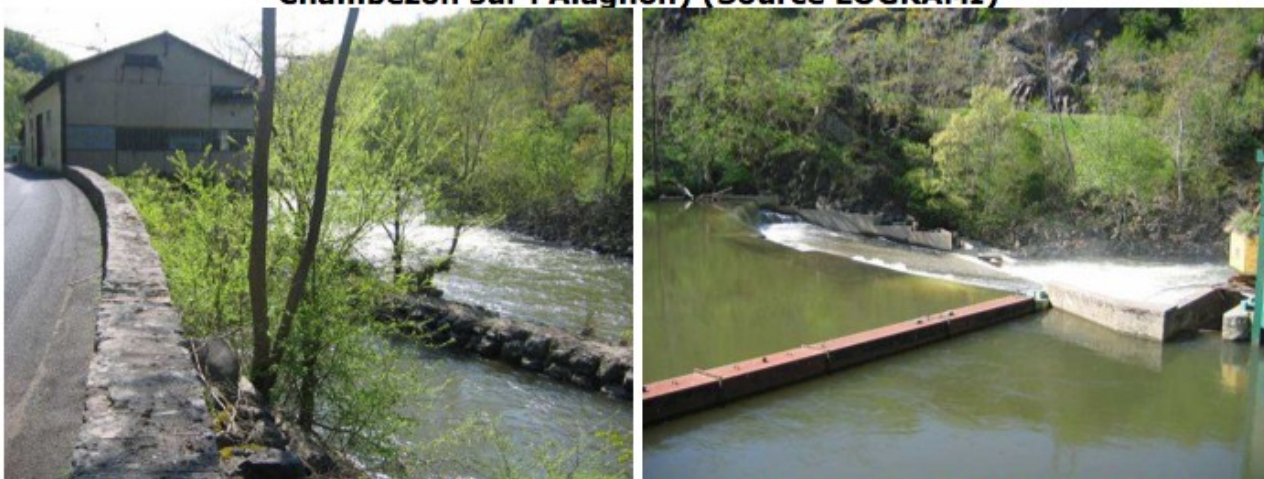
Figure 213: Usine et canal de fuite de Chambezon (à gauche) ; barrage et passe à poissons (à droite) (Source : LOGRAMI)
