## ETAT MIGRATOIRE DE LA SIOULE

**Expertise détaillée de l'axe Sioule et de l'impact des ouvrages sur la circulation des poissons migrateurs.**

**Janvier 2008**

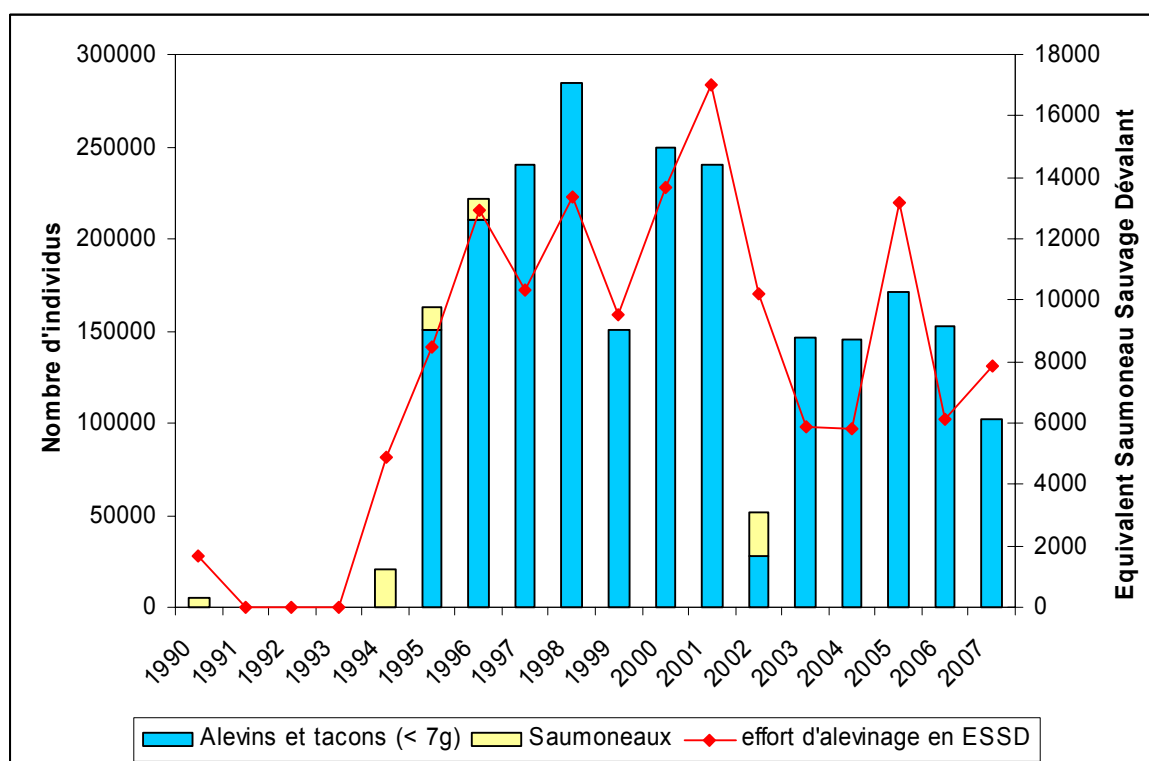
La population de saumon sur la Sioule est soutenue par repeuplement artificiel depuis 1982. Toutefois, les opérations de repeuplement sont réellement significatives depuis 1996 à partir de la pisciculture du C.S.P à Augerolles et depuis 2001, à partir de la salmoniculture de Chanteuges. Le niveau de repeuplement sur la Sioule est d'environ 150 000 alevins déversés annuellement sur les secteurs entre Châteauneuf les bains et Gannat. Cela correspond à un effort de soutien d'effectifs de l'ordre de 6 000 ESSD (Equivalent Saumoneaux Sauvages Dévalant). La figure 3 présente l'évolution de l'effort annuel de soutien des effectifs de saumon sur la Sioule depuis 1990.

Figure 3 : Effort annuel de soutien des effectifs de saumon sur la Sioule depuis 1990

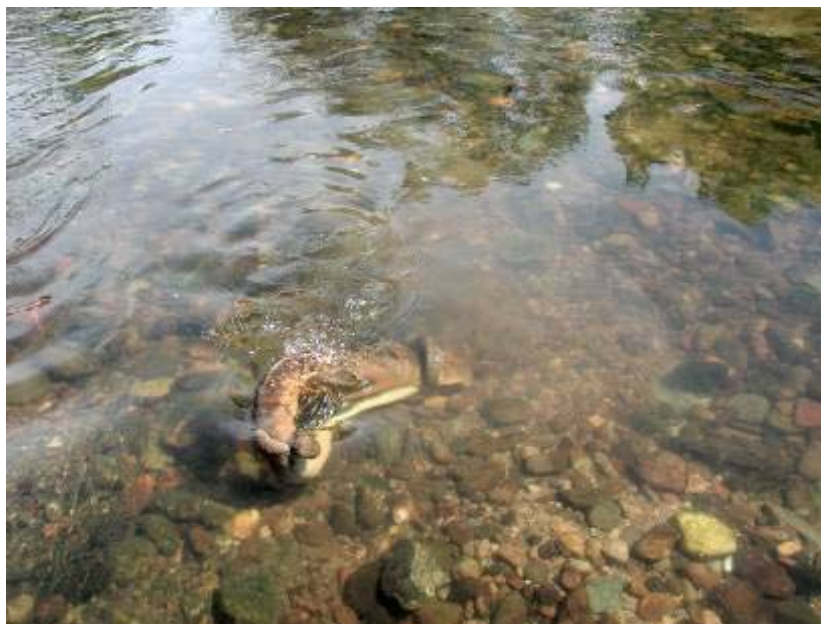
Comme les autres espèces qui se reproduisent dans les sections médianes et amont des cours d'eau, la lamproie marine a subi l'impact des différents épisodes d'aménagement de barrages. Toutefois, elle conserve une aire de répartition relativement large à l'intérieur du bassin de la Loire et un front de migration qui peut s'étendre très en amont certaines années. Ainsi, bien qu'elle ne soit pas spécifiée dans la liste des espèces à prendre en compte au titre de l'arrêté de classement, la lamproie marine est régulièrement présente sur la Sioule, surtout en années hydrologiques favorables. En 2004, plusieurs dizaines de nids de lamproies marines ont été observés sur la Sioule jusqu'à St Pourçain sur Sioule.

**Figure 4 : Reproduction de lamproies marines sur la Sioule en 2004**

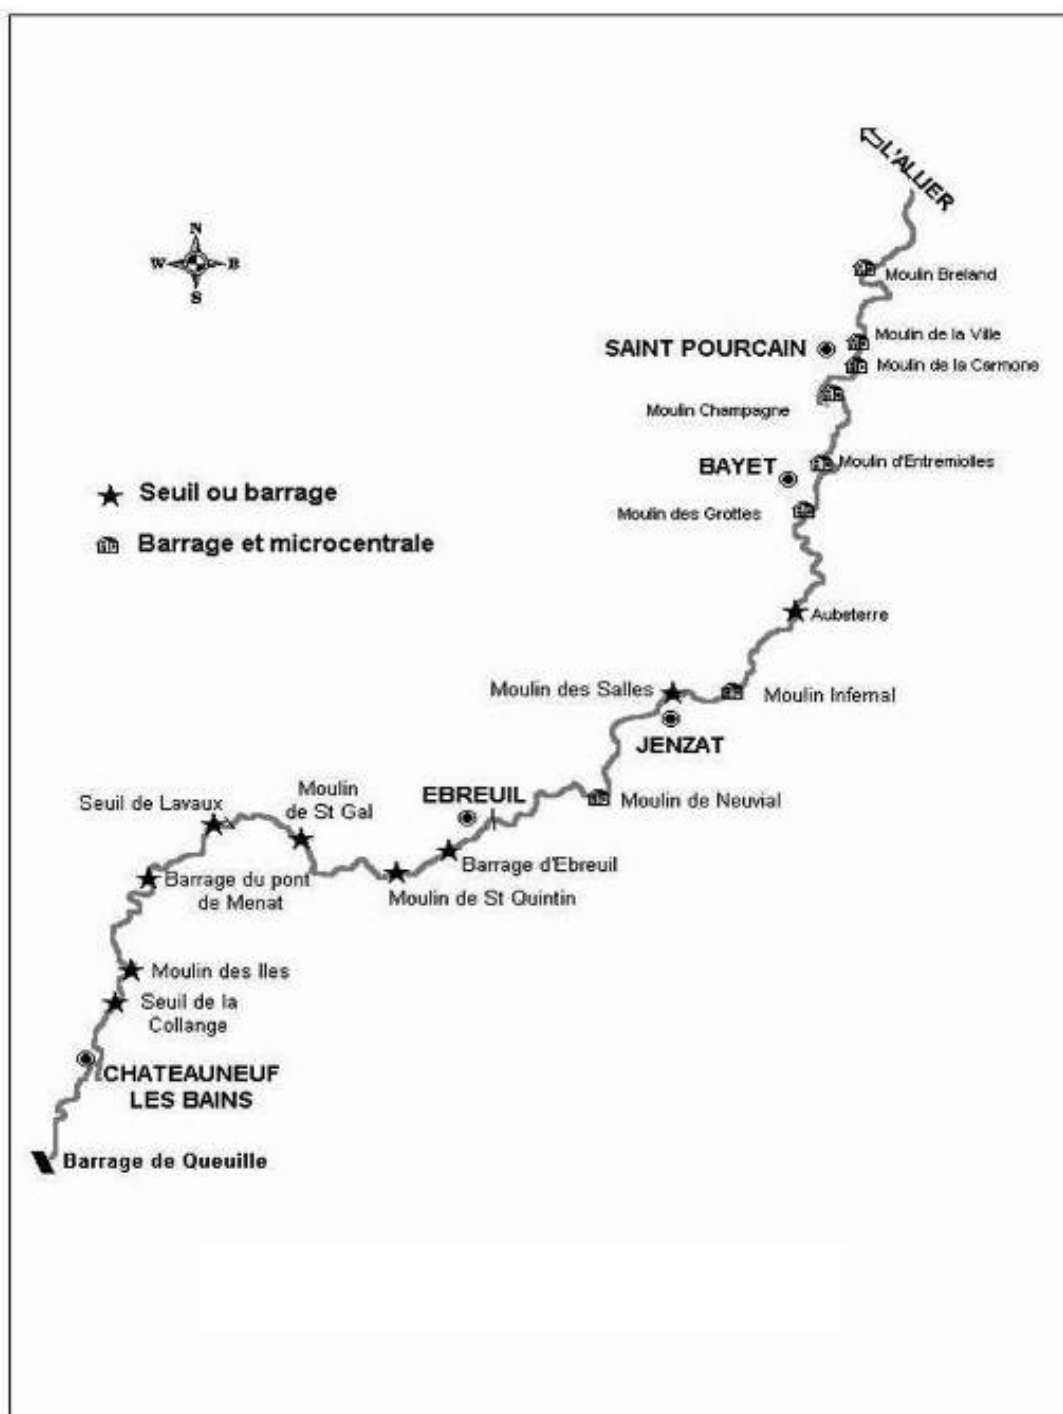
Globalement, le fonctionnement des dispositifs de franchissement de l'axe Sioule est fortement tributaire de la gestion des ouvrages hydro-électriques et en premier lieu des modalités de gestion du complexe E.D.F. Les Fades - Besserve -Queuille.

**Figure 5 : Principaux obstacles à la montaison de la Sioule à l'aval du barrage de Queuille**

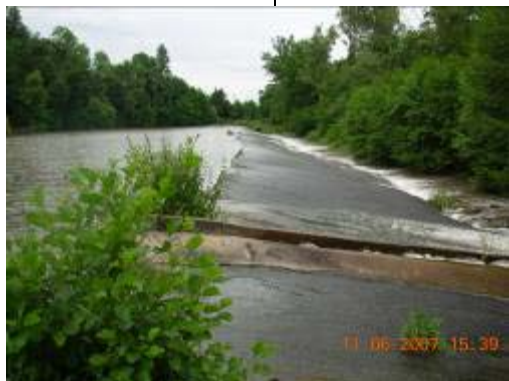
<b>cours d'eau :</b> Sioule	<b>distance à la mer</b> 626,2 km	<b>département</b> 03	<b>Commune : RD / RG</b> Saint Pourçain sur Sioule / Saint Pourçain sur S
--------------------------------	--------------------------------------	--------------------------	--

- passe à ralentisseurs suractifs avec pré-barrage rustique; chute excessive au pré-barrage et conditions d'appel insuffisante dans l'axe du bras principal jusqu'à l'angle amont.

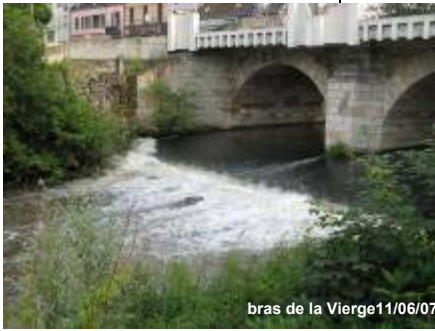
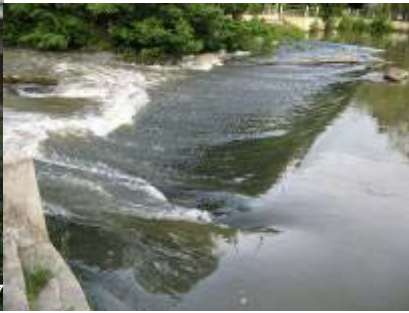
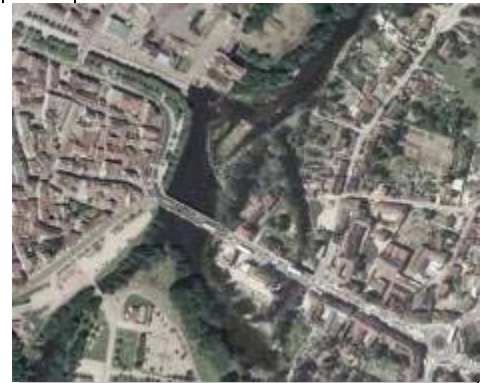
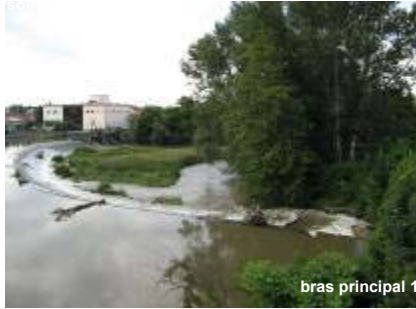
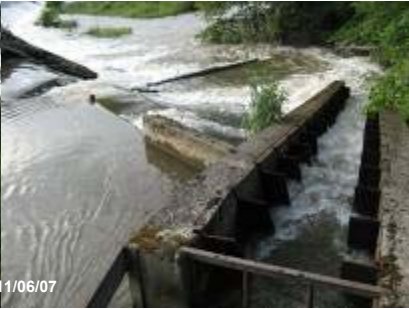
## 02 – MOULIN DE LA VILLE

<p><b>chute à l'étiage</b> : 2,5 m (source : ancien profil IGN?) <b>chute au module*</b> : 2m env. * 25,5 m<sup>3</sup>/s à St Pourçain</p>	<p><b>construction</b> : avant 1766</p> <p><b>maître d'ouvrage</b> :</p>	<p><b>autorisation administrative</b> :</p> <p><b>échéance</b> :</p>
---	--	--

<i>montaison</i>	<i>dévalaison</i>
<ul style="list-style-type: none"> <li>• <b><u>au barrage principal</u></b> : - passe à ralentisseurs plans avec 2 pré-barrages dans l'angle amont; pré-barrages sous dimensionnées mais dispositif fonctionnel car bien implanté</li> <li>• <b><u>au barrage secondaire</u></b> (bras de la vierge) : - goulotte et pré-barrage rustique ; dispositif fonctionnel mais radier de pont difficilement franchissable en aval</li> <li>• <b><u>à l'usine</u></b> : - passe à ralentisseurs plan (2 volées + débit d'attrait), conditions hydrauliques fonctionnelles à l'intérieur de la passe, mais dispositif inefficace, mauvaise attractivité + concept défavorable</li> </ul>	<p>- exutoire de dévalaison peu efficace : absence d'attractivité</p> <hr style="border-top: 1px dashed black;"/> <p><b>Débit total des dispositifs de franchissement : 2,345 m<sup>3</sup>/s</b> (dt total déversant sur les ouvrages du bras de la Vierge)</p>

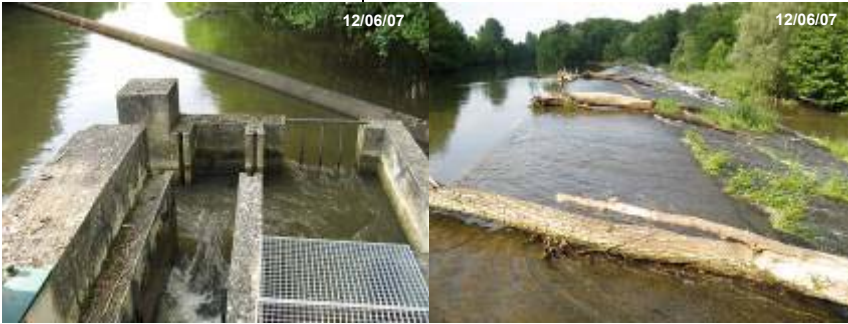
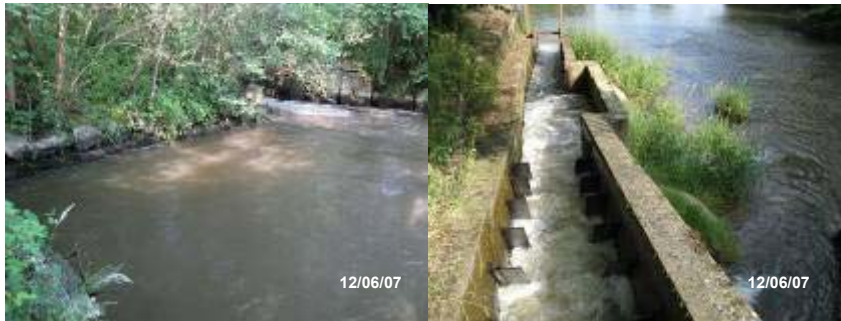
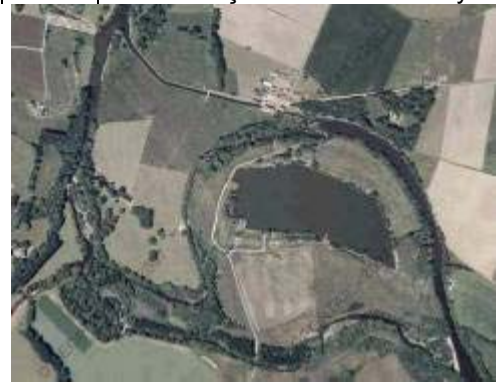
<i>cours d'eau :</i> Sioule	<i>distance à la mer</i> 632,2 km	<i>dépt</i> 03	<i>Commune : RD / RG</i> St Pourçain sur Sioule / St Pourçain sur S.
--------------------------------	--------------------------------------	-------------------	---

barrage principal 12/06/07

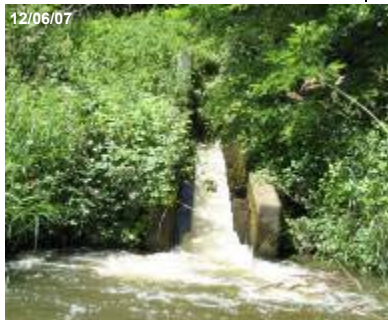
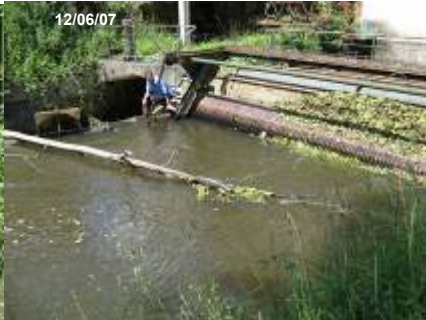
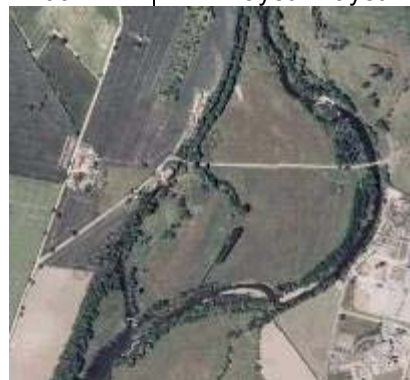
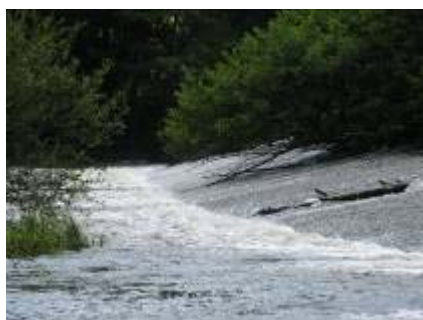
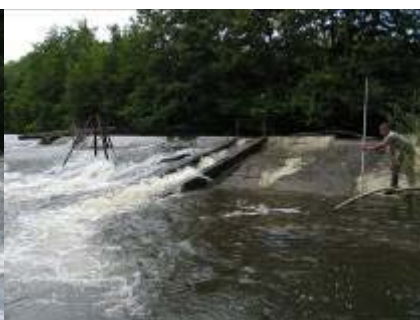
## 05 – ENTREMIOLLE

<i>chute à l'étiage:</i> 1,5 m (source : ancien profil IGN?)	<i>construction :</i>	<i>Autorisation administrative :</i> Arrêté Préfectoral du 16/10/1987
<i>chute au module*:</i> 1,26 m (bge)	<i>maître d'ouvrage :</i> M. Simonin ? M. Moisset ?	<i>échéance :</i> 2050
*le 12/06/07 17m <sup>3</sup> /s à St Pourçain

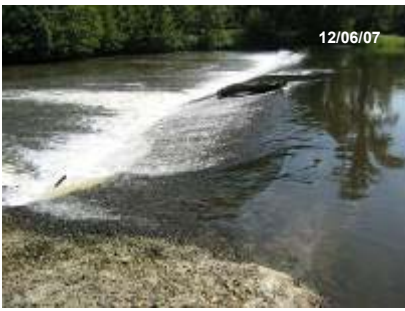
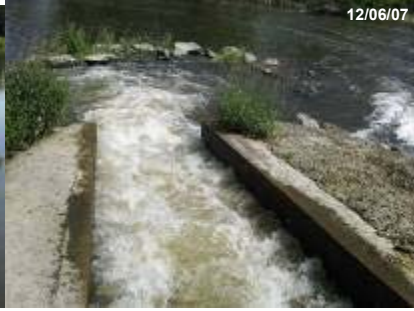
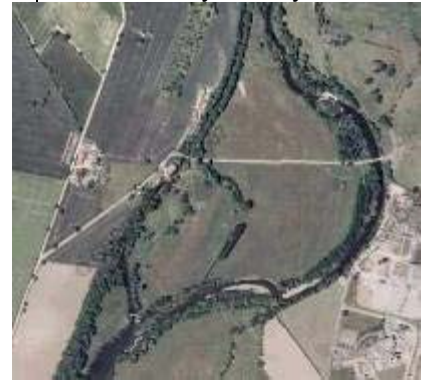
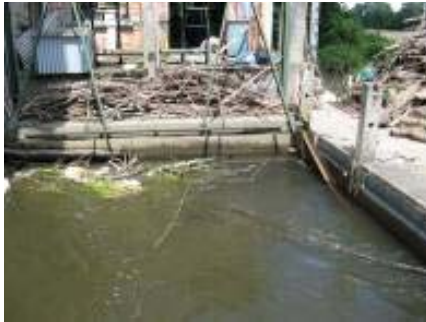
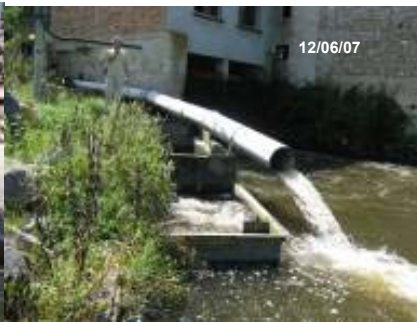
## 06 – LES GROTTES

<i>montaison</i>	<i>dévalaison</i>
<p><u>Au barrage:</u> passe à ralentisseurs suractifs en rive droite avec pré-barrage dégradé, dispositif peu fonctionnel: configuration peu attractivité et pied de passe dénoyé</p> <p><u>A l'usine :</u> passe à bassins métallique avec débit d'attrait, dispositif non fonctionnel : débouché éloigné de la turbine, chutes déséquilibrées et plongeantes</p>	<p>- grille à espacement de 4 cm - absence d'exutoire de dévalaison</p>
<p>-----</p> <p><i>Débit total des dispositifs de franchissement : 1,67 m<sup>3</sup>/s à la cote d'arase du barrage</i></p>

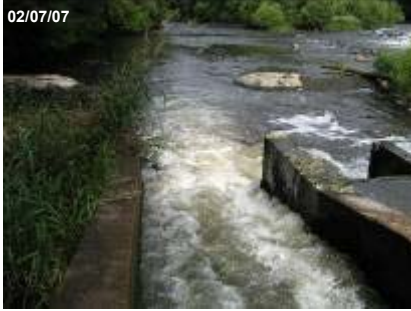
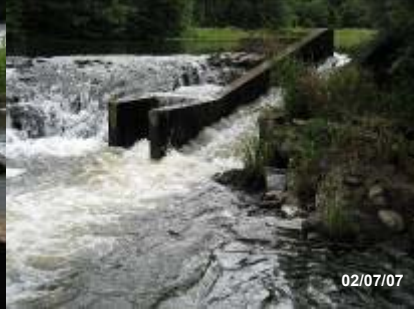
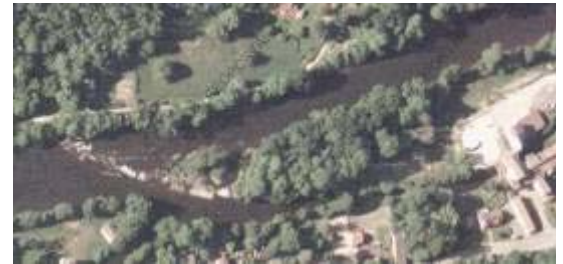
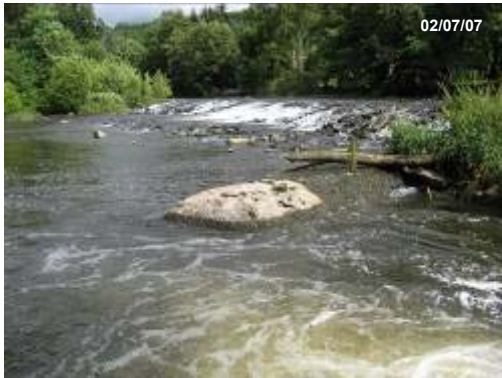
# 11 – NEUVIAL AVAL

<b>ouvrage</b>	<i>construction :</i>	<i>Autorisation administrative :</i>
<i>chute à l'étiage : 1,41 m</i> (le 2/07/07, 7.1 m <sup>3</sup> /s à Ebreuil)	<i>maître d'ouvrage : Mr Blanc</i>	<i>échéance :</i>
<i>chute au module* :</i> * 20,9 m <sup>3</sup> /s à Ebreuil	<i>usage : minoterie</i>

<b>dispositif de franchissement</b>	
<i>montaison</i>	<i>dévalaison</i>
- déversoir à paroi rugueuse inclinée - passe à chevrons épais avec débit d'attrait dans l'angle amont	sans objet
	<i>Débit total des dispositifs de franchissement : 0,896 m<sup>3</sup>/s à la cote d'arase du barrage</i>

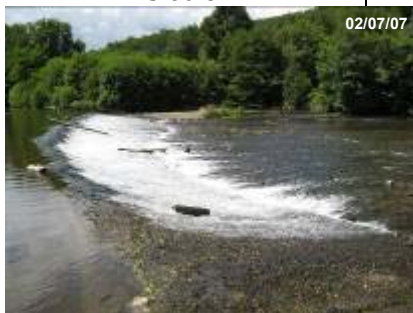
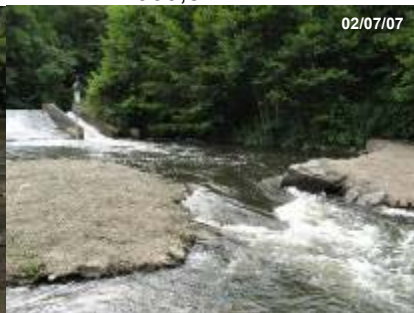
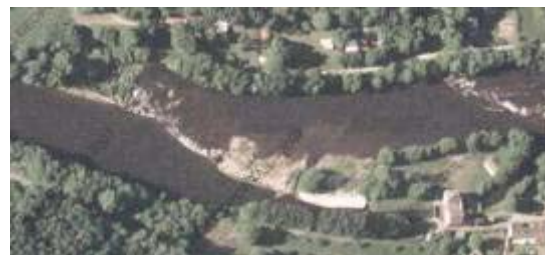
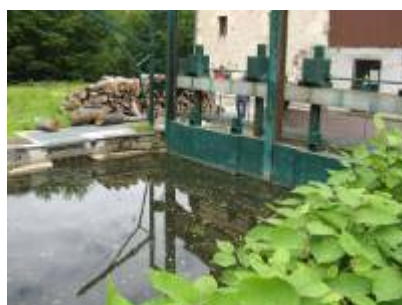
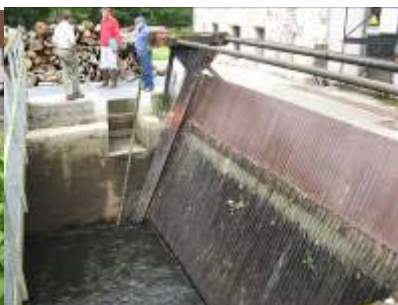
## 12 – NEUVIAL AMONT

*chute à l'étiage* : 1,9 m  
(le 2/07/07, 7.1 m<sup>3</sup>/s à Ebreuil)

- passe à chevrons épais, débit d'attrait et pré-barrage dans l'angle amont, pied de passe partiellement dénoyé à l'étiage (pré-barrage dégradé) mais dispositif globalement fonctionnel

- aucun dispositif de montaison (point d'impact principal, appel usine supérieur au module)

- grille à espacement moyen 6,5 cm
- un exutoire de dévalaison à l'amont immédiat des vannes de l'usine
- un exutoire à l'amont immédiat du plan de grille

**impact de l'obstacle : difficilement franchissable pour le saumon adulte à la montaison**  
(à préciser à la dévalaison en fonction des caractéristiques hydro-électriques)

Aménagement d'une passe à bassins à l'usine

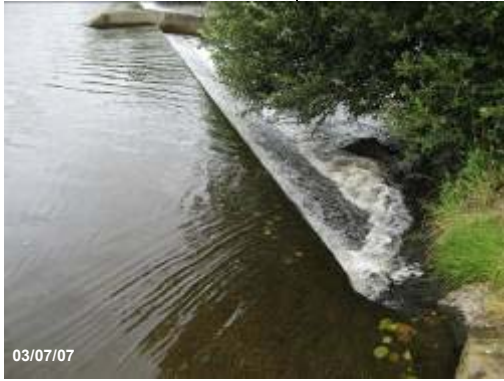
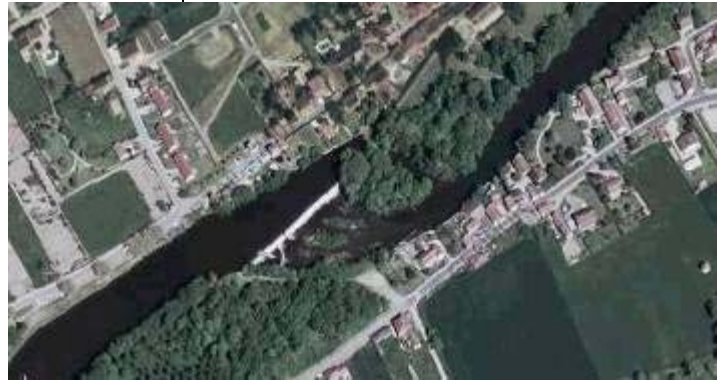
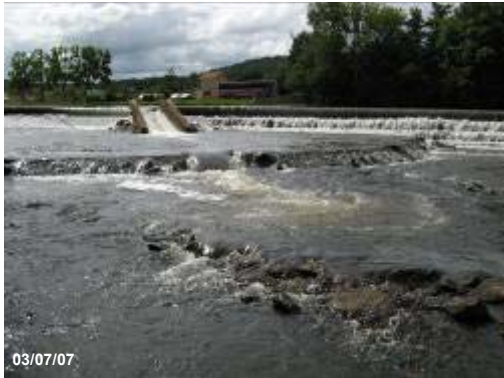
# 13 – EBREUIL

<b>ouvrage</b>			
<i>chute à l'étiage</i> : 1,58 m (le 3/07/07, 7.1 m <sup>3</sup> /s à Ebreuil)	<i>construction</i> :	<i>Autorisation administrative</i> :	
<i>chute au module*</i> : * 20,9 m <sup>3</sup> /s à Ebreuil	<i>Maître d'ouvrage</i> : commune d'Ebreuil	<i>échéance</i> :

<b>dispositif de franchissement</b>	
<i>montaison</i>	<i>dévalaison</i>
- passe à chevrons épais près de l'angle amont et pré-barrage, ralentisseurs surchargés à débit moyen	sans objet
-----	
<i>Débit total des dispositifs de franchissement</i> : 0,546 m <sup>3</sup> /s à la cote d'arase du barrage

**impact de l'obstacle** : franchissable avec risque de retard pour le saumon à la montaison

- aménagement secondaire d'une passe naturelle dans l'angle amont (rampe de franchissement pour débit élevé)

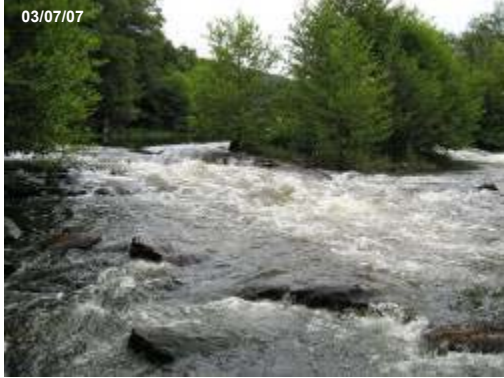
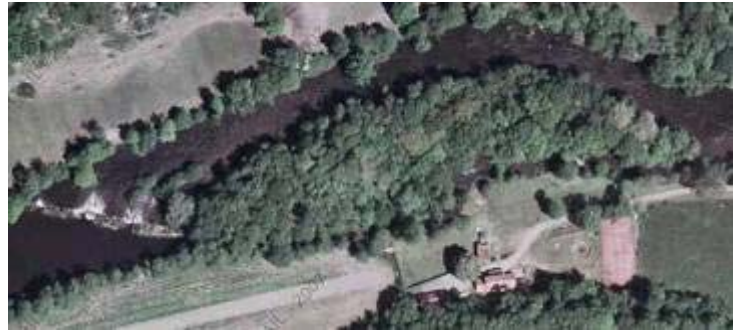
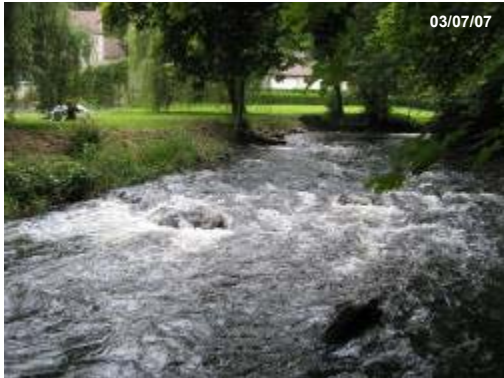
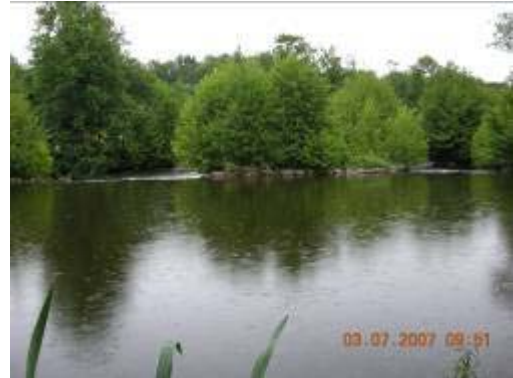
<i>cours d'eau :</i> Sioule	<i>distance à la mer</i> 671,11km	<i>département</i> 63	<i>Commune : RD / RG</i> St Quintin-sur-Sioule / Ebreuil
--------------------------------	--------------------------------------	--------------------------	---

<b>ouvrage</b>		
<i>chute à l'étiage</i> : 0,9 m (le 3/07/07, 7.1 m <sup>3</sup> /s à Ebreuil)	<i>construction</i> :	<i>Autorisation administrative</i> :
<i>chute au module</i> * : * 20,9 m <sup>3</sup> /s à Ebreuil	<i>Maître d'ouvrage</i> :	<i>échéance</i> :

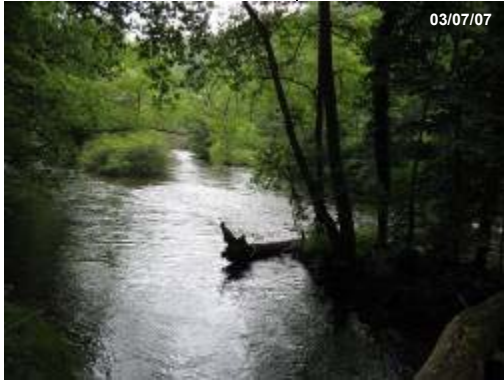
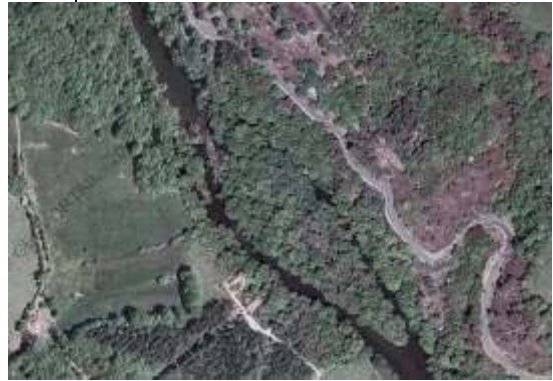
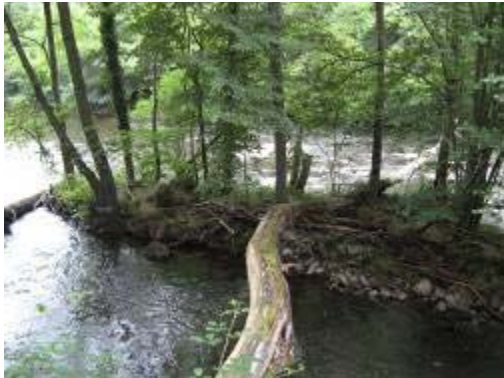
## 15 – LE BOUCHET

<i>chute à l'étiage</i> : 0 m	<i>construction</i> :	<i>Autorisation administrative</i> :
<i>chute au module*</i> : 0 m * 20,9 m <sup>3</sup> /s à Ebreuil	<i>Maître d'ouvrage</i> :	<i>échéance</i> :

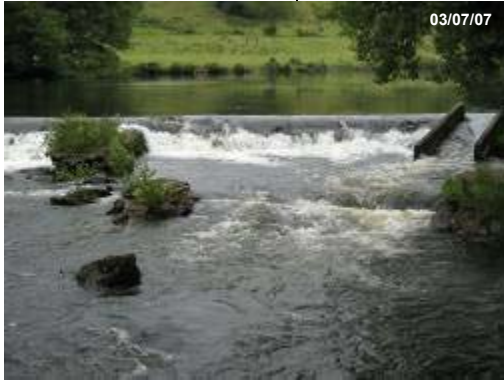
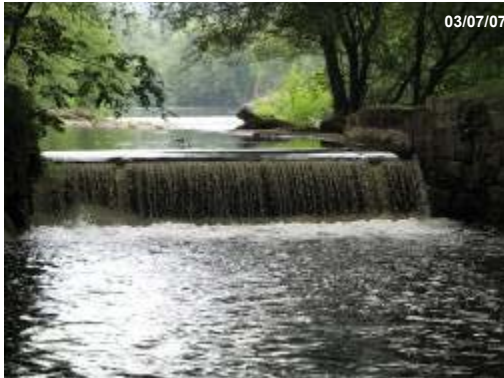
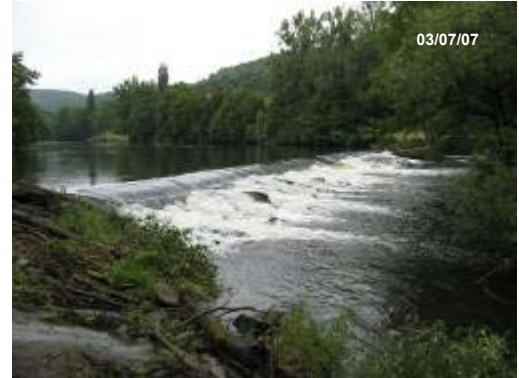
<i>cours d'eau :</i> Sioule	<i>distance à la mer</i> 676,99km	<i>département</i> 63	<i>Commune : RD / RG</i> St Gal-sur-Sioule / Chouvigny
--------------------------------	--------------------------------------	--------------------------	---

<b>ouvrage</b>		
<i>chute à l'étiage</i> : 1,29 m (le 3/07/0, 7.1 m <sup>3</sup> /s à Ebreuil) <i>chute au module*</i> : * 20,9 m <sup>3</sup> /s à Ebreuil	<i>construction</i> :  <i>Maître d'ouvrage</i> :	<i>Autorisation administrative</i> :  <i>échéance</i> :

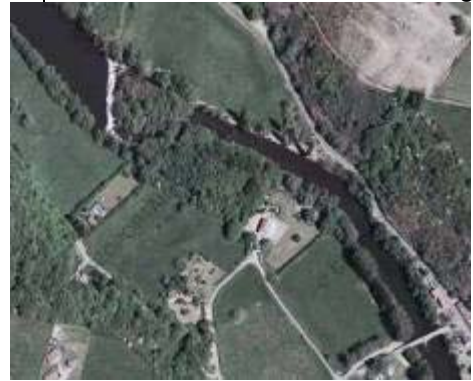
## 16 – SAINT GAL

<b>dispositif de franchissement</b>		
<i>montaison</i>	sans objet	<i>dévalaison</i>
- passe à chevrons épais et pré-barrage dans l'angle amont, dispositif fonctionnel mais exposé à l'érosion

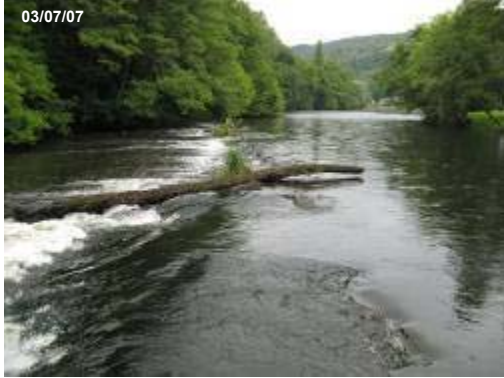
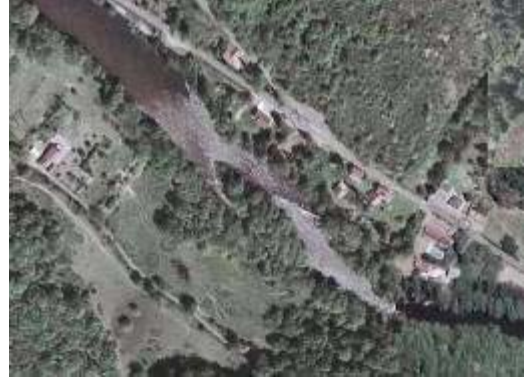
## 17 – LE RODET

<b>ouvrage</b>		
<i>chute à l'étiage</i> : 0,3 m (le 3/07/07, 7.1 m <sup>3</sup> /s à Ebreuil)	<i>construction</i> :	<i>Autorisation administrative</i> :
<i>chute au module*</i> : * 20,9 m <sup>3</sup> /s à Ebreuil	<i>Maître d'ouvrage</i> :	<i>échéance</i> :

<b>dispositif de franchissement</b>	
<i>montaison</i>	<i>dévalaison</i>
sans objet (barrage à implantation oblique, faible chute, paroi inclinée et rugueuse)	sans objet
<i>Débit total des dispositifs de franchissement</i> : m <sup>3</sup> /s

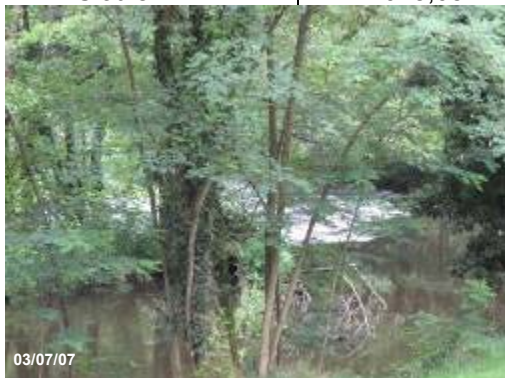
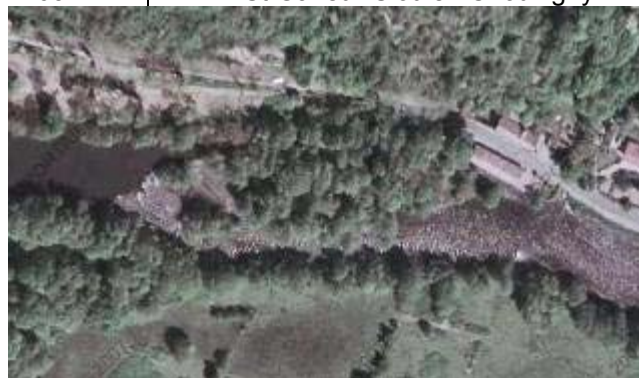
## 18 – CHOUVIGNY

<b>ouvrage</b>		
<i>chute à l'étiage</i> : 0,3 m environ	<i>construction</i> :	<i>Autorisation administrative</i> :
<i>chute au module*</i> : 0m * 20,9 m <sup>3</sup> /s à Ebreuil	<i>Maître d'ouvrage</i> :	<i>échéance</i> :

<b>dispositif de franchissement</b>	
<i>montaison</i>	<i>dévalaison</i>
Sans objet (barrage en ruine, nombreuses brèches, chute résiduelle négligeable dans l'angle amont)	sans objet
<i>Débit total des dispositifs de franchissement</i> : m <sup>3</sup> /s

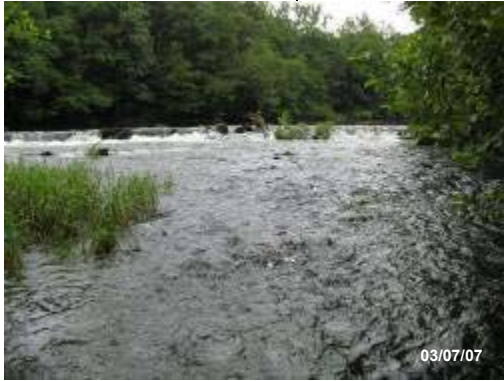
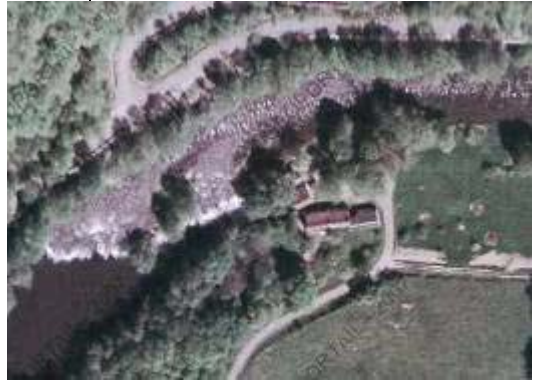
<i>cours d'eau :</i> Sioule	<i>distance à la mer</i> 681km	<i>département</i> 63	<i>Commune : RD / RG</i> Pouzol / Servant
--------------------------------	-----------------------------------	--------------------------	--

<b>ouvrage</b>		
<i>chute à l'étiage</i> : 0,6 m (le 3/07/07, 7.1 m <sup>3</sup> /s à Ebreuil)	<i>construction</i> :	<i>Autorisation administrative</i> :
<i>chute au module</i> * : * 20,9 m <sup>3</sup> /s à Ebreuil	<i>Maître d'ouvrage</i> :	<i>échéance</i> :

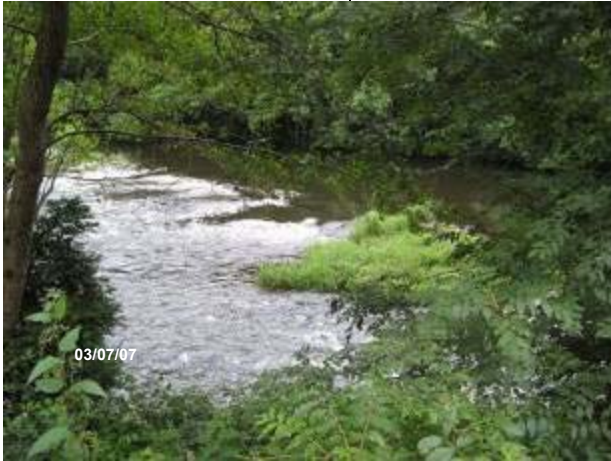
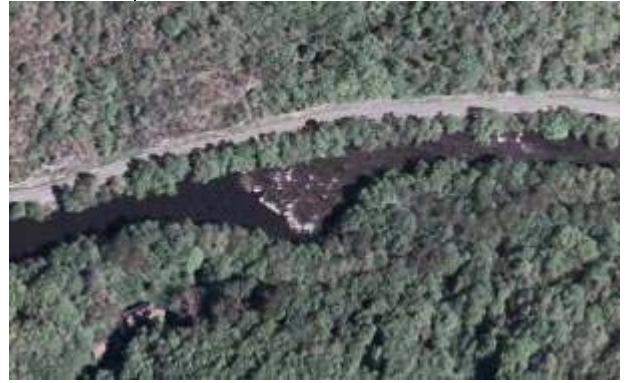
## 20 – LA SENCE

<b>ouvrage</b>		
<i>chute à l'étiage</i> : < 0,5 m	<i>construction</i> :	<i>Autorisation administrative</i> :
<i>chute au module</i> * : * 20,9 m <sup>3</sup> /s à Ebreuil	<i>Maître d'ouvrage</i> :	<i>échéance</i> :

<b>dispositif de franchissement</b>			
<i>montaison</i>	<i>dévalaison</i>		
sans objet (barrage en ruine, chute faible et nombreuses brèches)	sans objet

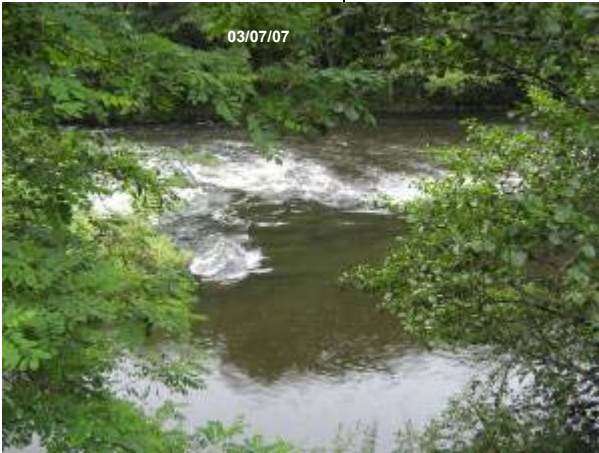
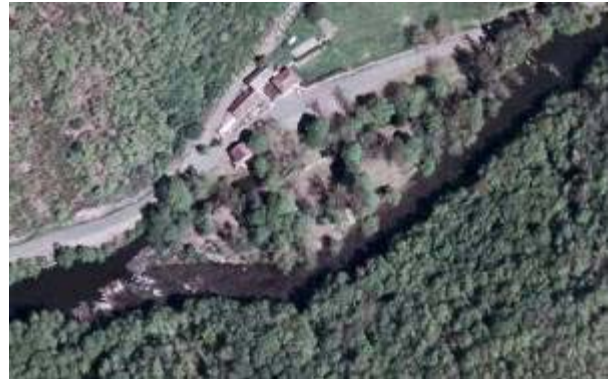
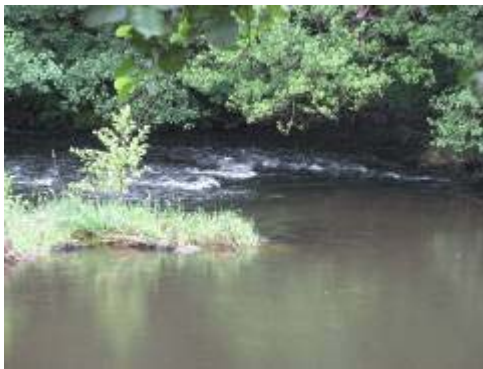
## 21 – CHAMPEAUX

<b>ouvrage</b>		
<i>chute à l'étiage</i> : < 0,5 m dans l'angle amont	<i>construction</i> :	<i>Autorisation administrative</i> :
<i>chute au module*</i> :	<i>Maître d'ouvrage</i> :	<i>échéance</i> :
* 20,9 m <sup>3</sup> /s à Ebreuil

<b>dispositif de franchissement</b>	
<i>montaison</i>	<i>dévalaison</i>
sans objet (barrage en ruine, ouvrage déstructuré, nombreuses brèches)	sans objet

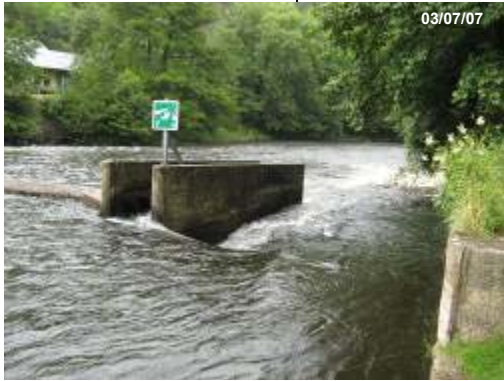
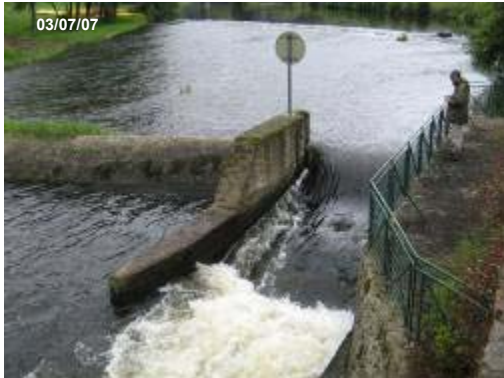
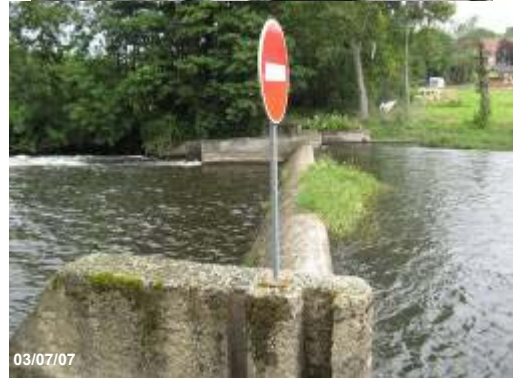
<b>cours d'eau :</b> Sioule	<b>distance à la mer</b> 685,04km	<b>département</b> 63	<b>Commune : RD / RG</b> St Rémy de Blot / Menat
--------------------------------	--------------------------------------	--------------------------	---

<b>ouvrage</b> chute à l'étiage : 0,77 m (le 3/07/07, 11.9 m <sup>3</sup> /s à Ebreuil) chute au module* : >=1m * 20,9 m <sup>3</sup> /s à Ebreuil	construction :  Maître d'ouvrage :	Autorisation administrative :  échéance :
--	--	---

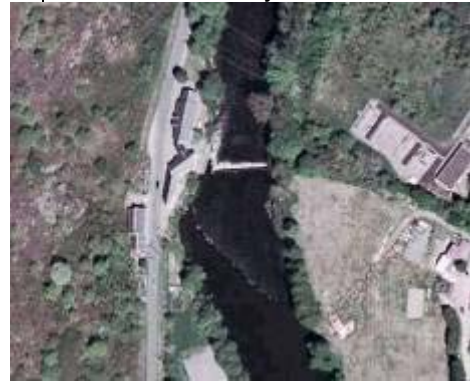
## 22 – PONT DE MENAT

dispositif de franchissement	
<i>montaison</i>	<i>dévalaison</i>
<ul style="list-style-type: none"> <li>- pertuis ouvert en permanence sur chaque rive</li> <li>- passe à ralentisseurs plans accolé au pertuis rive droite (inaccessible pour entretien)</li> </ul>	sans objet

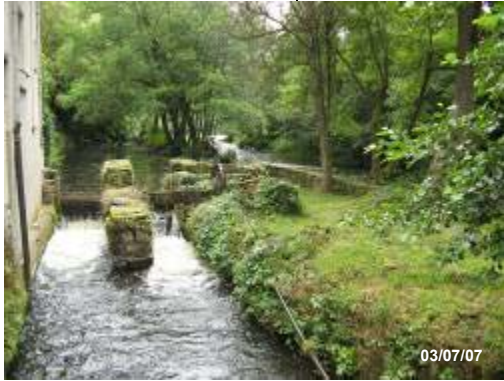
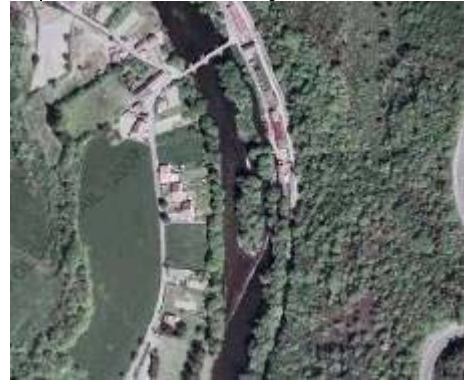
## 23 – MOULIN DE MENAT

<i>chute à l'étiage</i> : 0,5 m environ	<i>construction</i> :	<i>Autorisation administrative</i> :
<i>chute au module*</i> : 0,3 environ * 20,9 m <sup>3</sup> /s à Ebreuil	<i>Maître d'ouvrage</i> :	<i>échéance</i> :

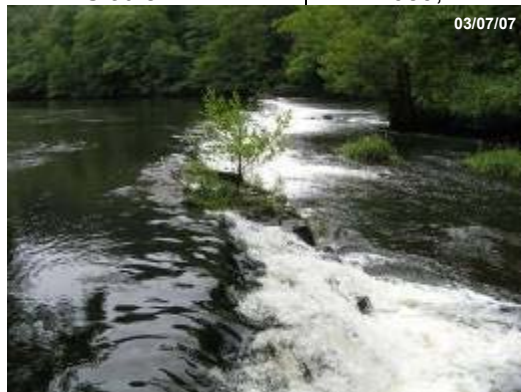
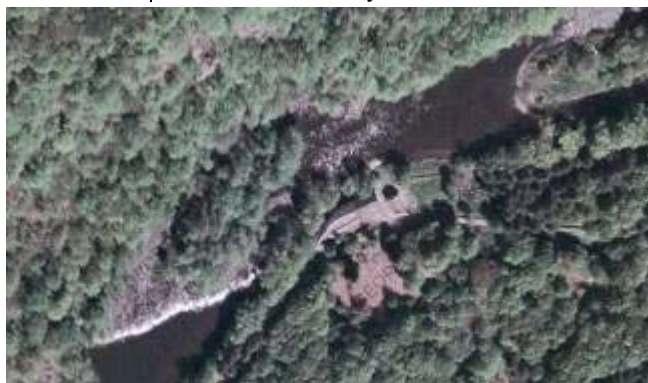
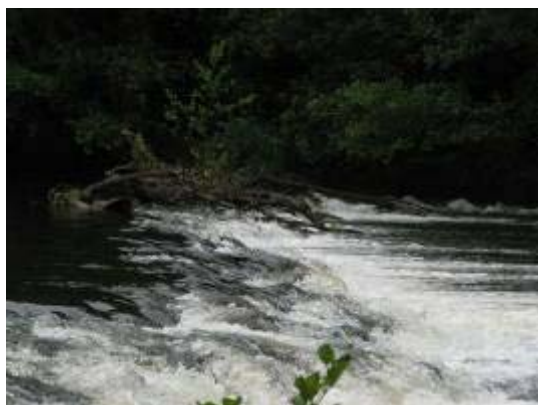
<i>cours d'eau :</i> Sioule	<i>distance à la mer</i> 689,14km	<i>département</i> 63	<i>Commune : RD / RG</i> St Rémy de Blot / Menat
--------------------------------	--------------------------------------	--------------------------	---

<b>ouvrage</b>		
<i>chute à l'étiage :</i> 1,15m RD 0,75 env en RG (le 3/07/07, 11.9 m <sup>3</sup> /s à Ebreuil)	<i>construction :</i>	<i>Autorisation administrative :</i>
<i>chute au module* :</i> * 20,9 m <sup>3</sup> /s à Ebreuil	<i>Maître d'ouvrage :</i>	<i>échéance :</i>

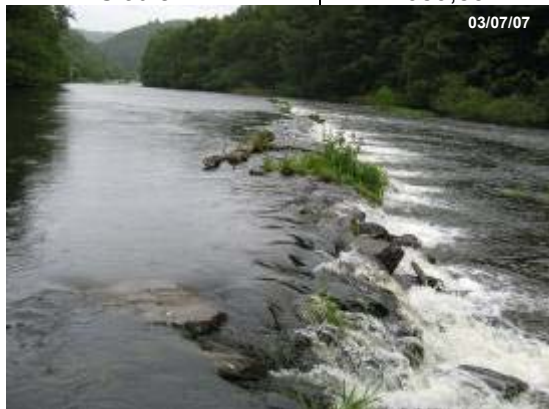
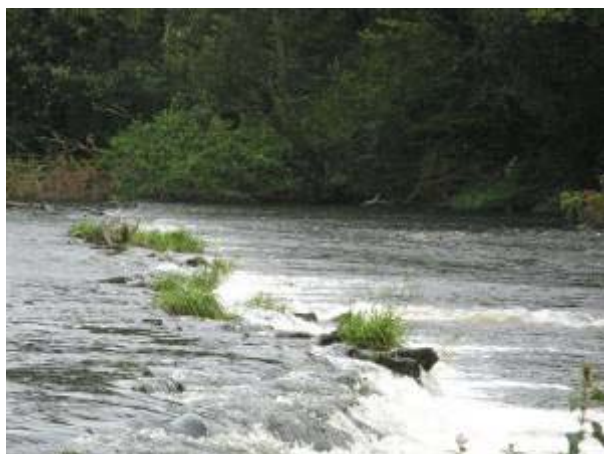
<i>cours d'eau :</i> Sioule	<i>distance à la mer</i> 689,83km	<i>département</i> 63	<i>Commune : RD / RG</i> St Rémy de Blot / Menat
--------------------------------	--------------------------------------	--------------------------	---

<b>ouvrage</b>		
<i>chute à l'étiage :</i> 0,8 m RD et 0,3 m RG (le 3/07/07, 11,9 m <sup>3</sup> /s à Ebreuil)	<i>construction :</i>	<i>Autorisation administrative :</i>
<i>chute au module* :</i> * 20,9 m <sup>3</sup> /s à Ebreuil	<i>Maître d'ouvrage :</i>	<i>échéance :</i>

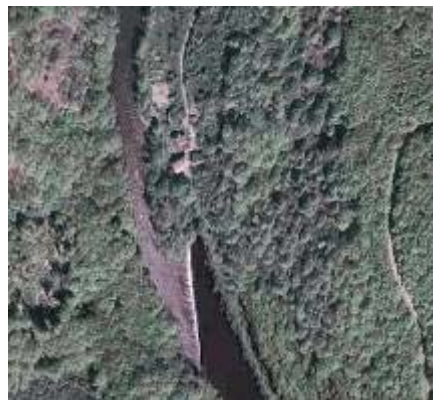
## 25 – LES GARACHONS

<b>dispositif de franchissement</b>	
<i>montaison</i>	<i>dévalaison</i>
sans objet (barrage à implantation oblique, faible chute, paroi inclinée et rugueuse, franchissable sans difficulté dans l'angle amont)	sans objet

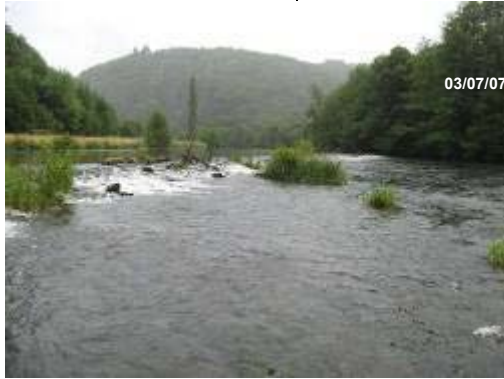
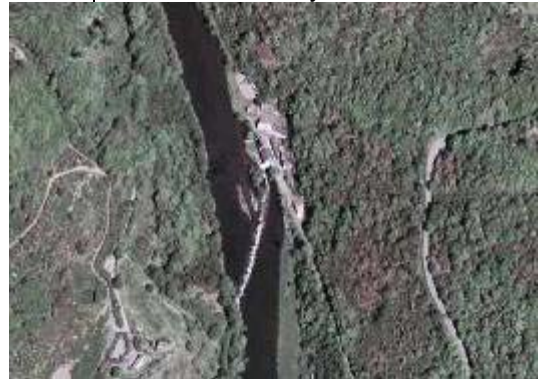
## 26 – CHEZ MATHIAS

<i>chute à l'étiage :</i> 1m RD et 0,8m en RG (le 3/07/07, 11,9 m <sup>3</sup> /s à Ebreuil) <i>chute au module* :</i> * 20,9 m <sup>3</sup> /s à Ebreuil	<i>construction :</i>  <i>Maître d'ouvrage :</i>	<i>Autorisation administrative :</i>  <i>échéance :</i>
---	--	---

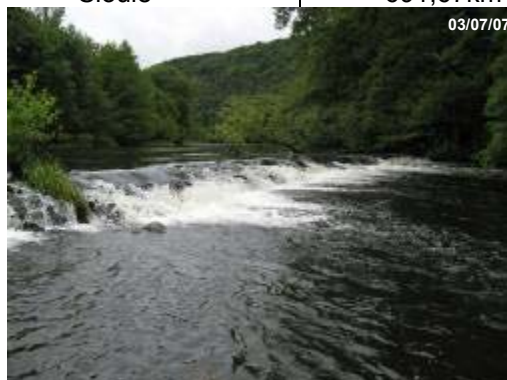
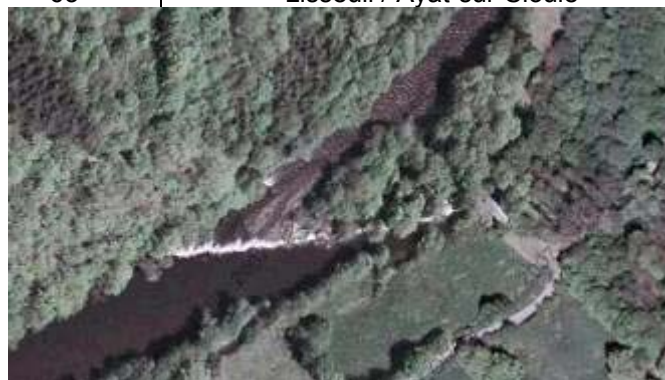
<i>cours d'eau :</i> Sioule	<i>distance à la mer</i> 691,67km	<i>département</i> 63	<i>Commune : RD / RG</i> Lisseuil / Ayat-sur-Sioule
--------------------------------	--------------------------------------	--------------------------	--

<b>ouvrage</b>		
<i>chute à l'étiage :</i> 0,95m RD et 0,75m RG (le 3/07/07, 11,9 m <sup>3</sup> /s à Ebreuil) <i>chute au module*</i> : 0,5 * 20,9 m <sup>3</sup> /s à Ebreuil	<i>construction :</i>  <i>Maître d'ouvrage :</i>	<i>Autorisation administrative :</i>  <i>échéance :</i>

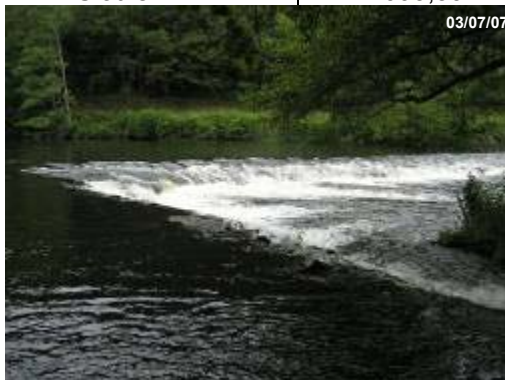
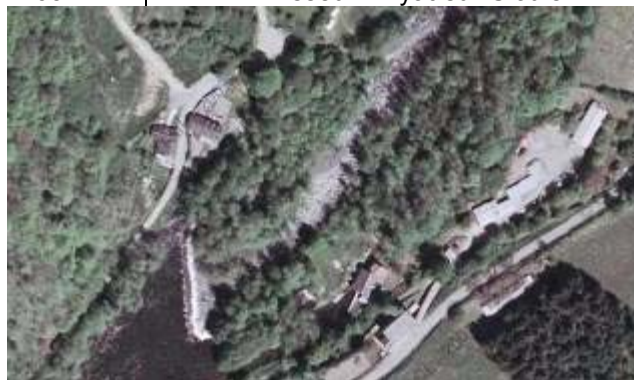
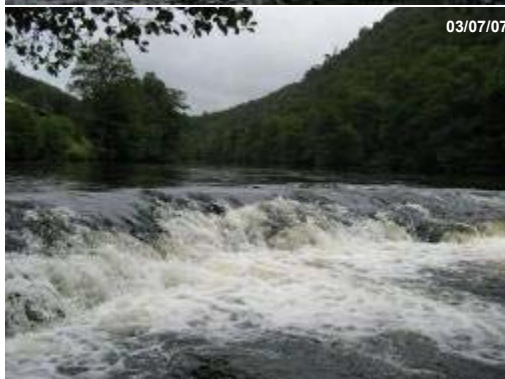
<i>cours d'eau :</i>	<i>distance à la mer</i>	<i>département</i>	<i>Commune : RD / RG</i>
Sioule	693,39km	63	Lisseuil / Ayat-sur-Sioule

<b>ouvrage</b>		
<i>chute à l'étiage</i> : 1m (le 3/07/07, 11,9 m <sup>3</sup> /s à Ebreuil)	<i>construction</i> :	<i>Autorisation administrative</i> :
<i>chute au module*</i> :	<i>Maître d'ouvrage</i> :	<i>échéance</i> :
* 20,9 m <sup>3</sup> /s à Ebreuil	<i>usage</i> :

Aménagement d'une passes rustique dans la pointe amont du barrage (échancrure avec répartition de blocs en pente douce), puis effacement progressif par érosion.

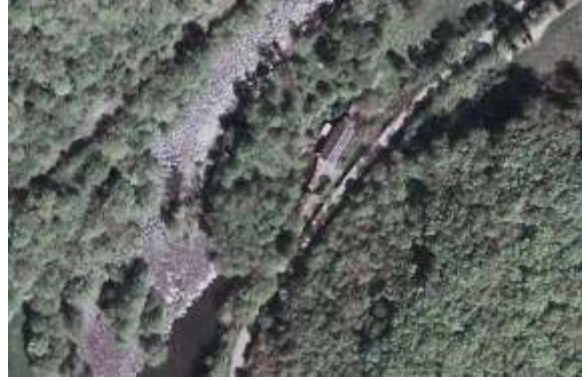
## 29 – LA FAYOLLE

<b>dispositif de franchissement</b>	
<i>montaison</i>	<i>dévalaison</i>
sans objet.(ouvrage en ruine)

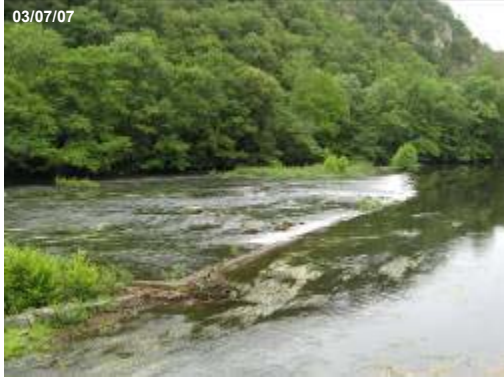
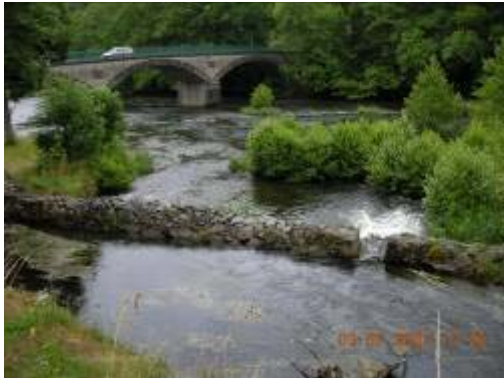
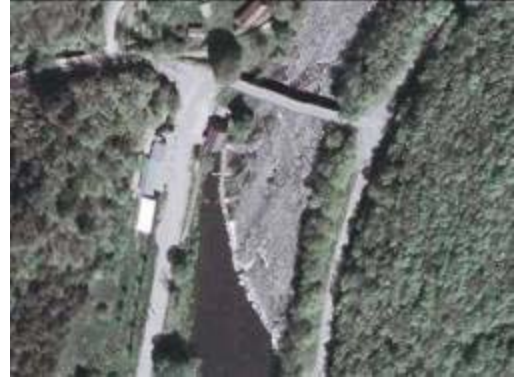
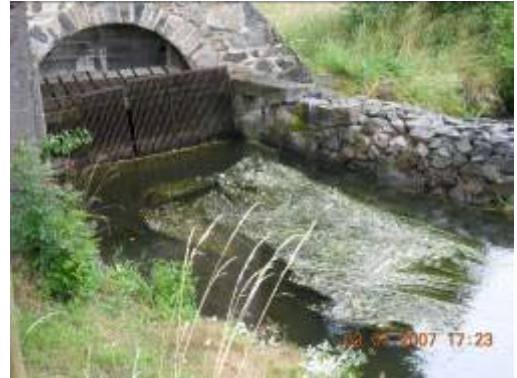
### 30 – BRAYNANT

<b>ouvrage</b>		
<i>chute à l'étiage</i> : environ 0,5m dans angle amont	<i>construction</i> :	<i>Autorisation administrative</i> :
<i>chute au module*</i> :	<i>Maître d'ouvrage</i> :	<i>échéance</i> :
* 20,9 m <sup>3</sup> /s à Ebreuil

<b>dispositif de franchissement</b>	
<i>montaison</i>	<i>dévalaison</i>
- sans objet (barrage à implantation oblique, faible chute, paroi inclinée et rugueuse, franchissable dans l'angle amont) - brèche centrale à CK	sans objet

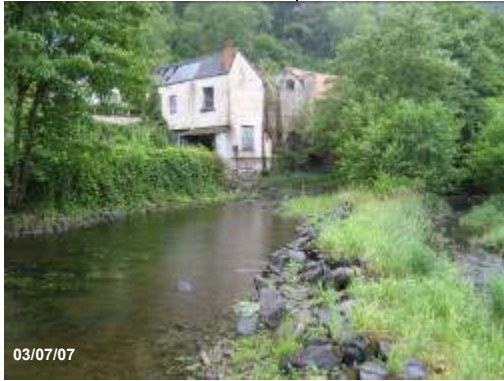
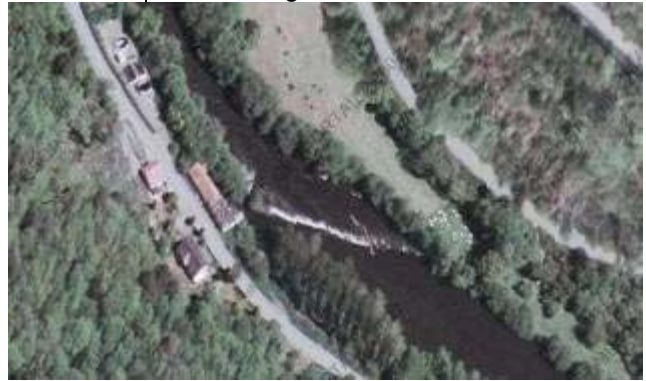
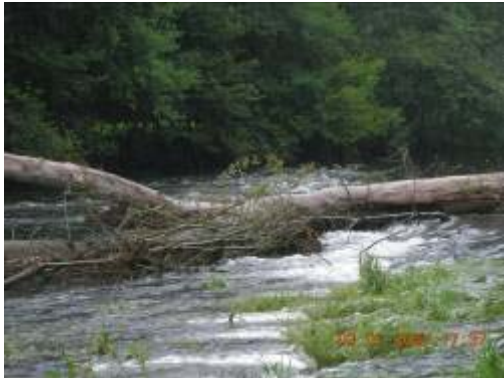
### 31 – LE COIN

<b>ouvrage</b>			
<i>chute à l'étiage :</i> environ 0,5m	<i>construction :</i>	<i>Autorisation administrative :</i>	
<i>chute au module* :</i> * 20,9 m <sup>3</sup> /s à Ebreuil	<i>Maître d'ouvrage :</i>	<i>échéance :</i>

<b>dispositif de franchissement</b>			
<i>montaison</i>		<i>dévalaison</i>	
sans objet (nombreuse brèches, chaussée ruinée, franchissable sans difficulté dans l'angle amont)		sans objet

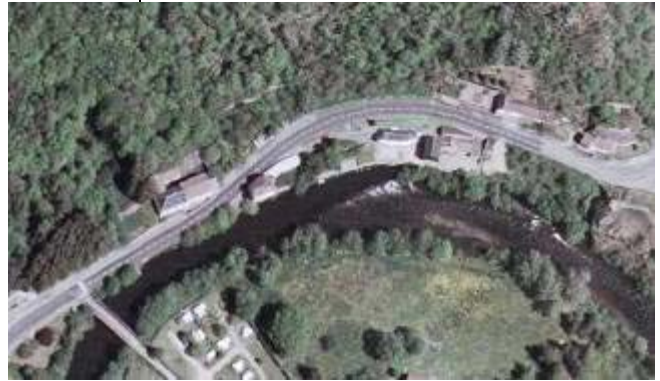
## 32 – LES GRANDS BAINS

<b>dispositif de franchissement</b>	
<i>montaison</i>	<i>dévalaison</i>
sans objet (chaussée en ruine, franchissable sans difficulté dans l'angle amont)	sans objet

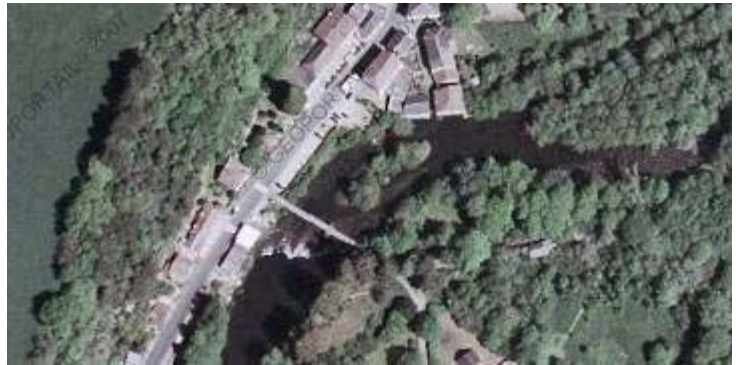
### 33 – LE BORDAS

<b>dispositif de franchissement</b>	
<i>montaison</i>	<i>dévalaison</i>
sans objet (chaussée détruite, transparence totale en rive droite)	sans objet
