## ETAT MIGRATOIRE DE LA SIOULE

**Expertise détaillée de l'axe Sioule et de l'impact des ouvrages sur la circulation des poissons migrateurs.**

**Janvier 2008**

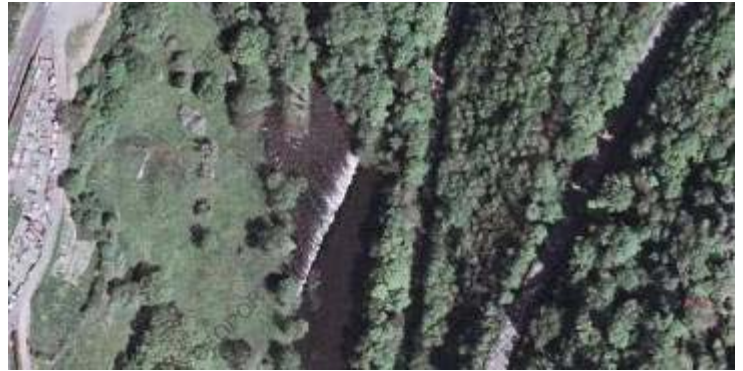
## 34 – LAVAUX CHATEAUNEUF

<b>dispositif de franchissement</b>	
<i>montaison</i>	<i>dévalaison</i>
sans objet (barrage à implantation oblique, faible chute, paroi inclinée et rugueuse, franchissable dans l'angle amont) <b>à confirmer</b>	sans objet

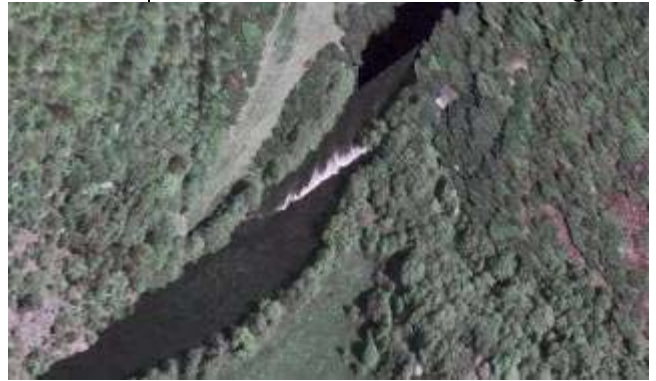
### 35 – LES HEYROLES

<b>dispositif de franchissement</b>	
<i>montaison</i> sans objet (chaussée en ruine, large brèche dans l'angle amont) - à confirmer	<i>dévalaison</i>

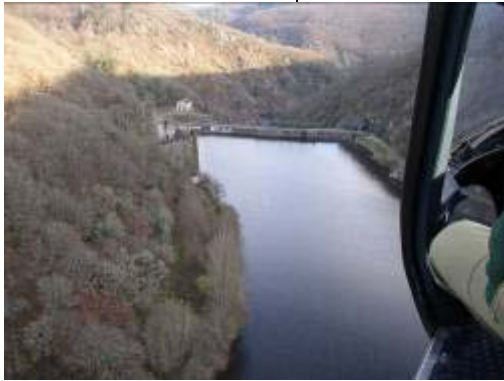
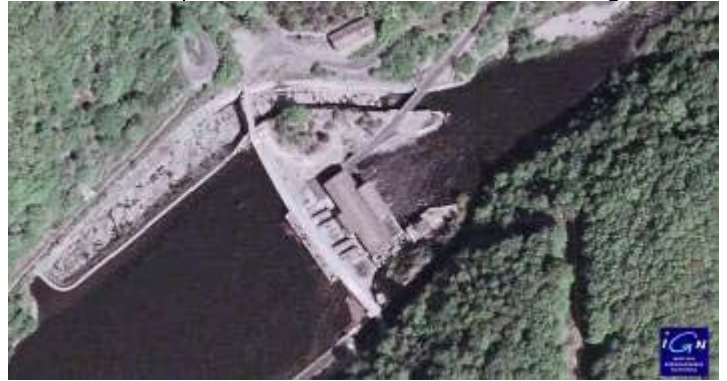
### 36 – QUEUILLE

<b>ouvrage</b>		
<i>chute à l'étiage : 32m ?</i>	<i>construction :</i> 1905	<i>Autorisation administrative :</i>
<i>chute au module* :</i> * 18 m <sup>3</sup> /s	<i>Maître d'ouvrage :</i>	<i>échéance :</i>

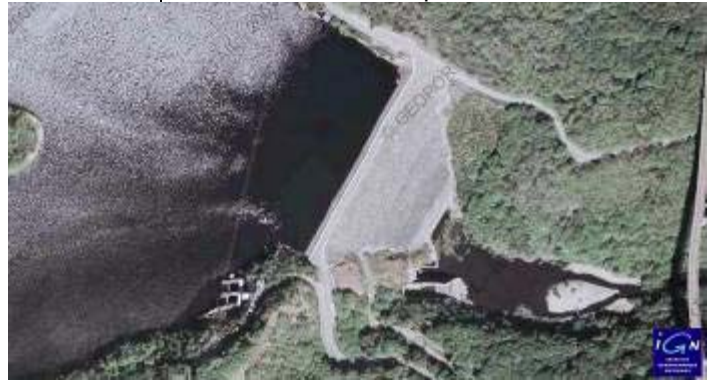
### 37 – LES FADES

<b>ouvrage</b>		
<i>chute à l'étiage : 62m</i>	<i>construction :</i> 1968	<i>Autorisation administrative :</i>
<i>chute au module* :</i> * 18 m <sup>3</sup> /s	<i>Maître d'ouvrage :</i>	<i>échéance :</i>
	<i>usage :</i>

<b>dispositif de franchissement</b>	
<i>montaison</i>	<i>dévalaison</i>
néant.	néant
